Caracterização socioambiental da orla marítima da praia da Caponga – Litoral Leste do Estado do Ceará: subsídio ao gerenciamento costeiro.

G. C. Rocha¹; M. T. M. Diniz²

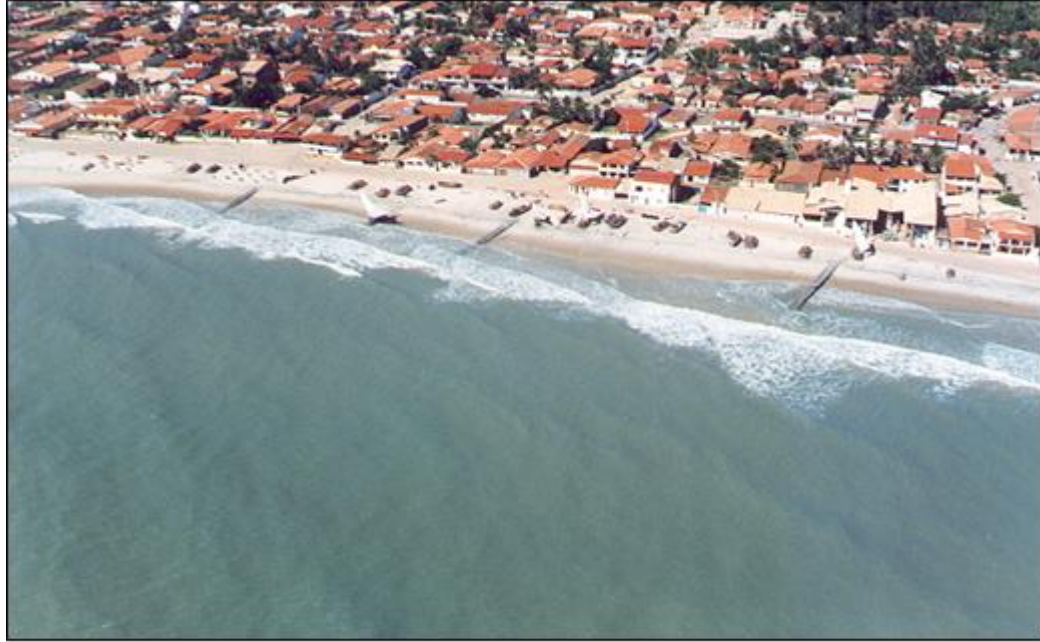
Figura 2: Obra de reabilitação da praia. (FONTE: Pinheiro, 2000)

A presença de frações mais finas de areia encontradas nas porções de *antepraia* e *estirâncio*, com selecionamento moderado a bem selecionado, encontrados nas campanhas de campo, podem ainda ser atribuídas ao projeto de reabilitação da praia, que foi executado em 2000. A ação foi realizada para mitigar o acelerado processo erosivo instalado no local, quando foi realizada a urbanização da orla e a instalação de seis *molhes* do tipo *gabião*, que nada mais são do que estruturas rochosas colocadas perpendicularmente à linha de costa, para conter a ação erosiva das ondas (Figura 2), além da realimentação do perfil de praia, usando sedimentos das dunas (sedimentos finos).

Além da inserção artificial de sedimentos finos, a circulação sedimentar provocada pelas correntes de deriva litorânea no local ficaram reduzidas, pois a estrutura funciona como uma armadilha, aprisionando as partículas sedimentares.

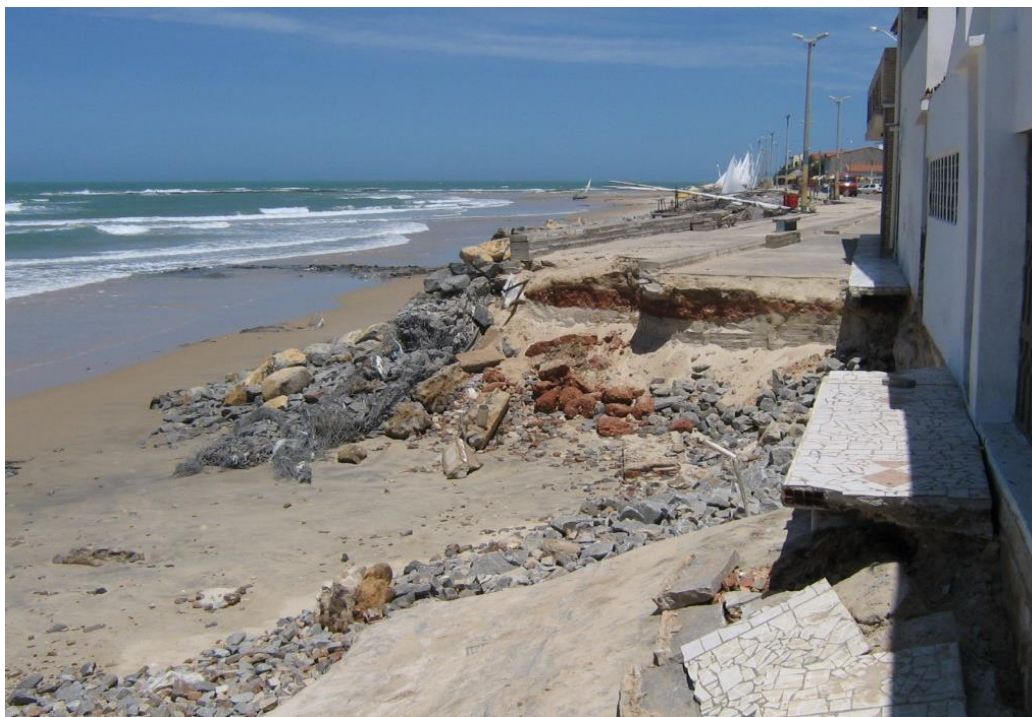
Figura 3: Prejuízos causados à malha urbana pela ação das ondas. (FONTE: Rocha, 2008)

A urbanização do distrito está contida essencialmente dentro da planície litorânea, com densidade visivelmente maior no núcleo urbano da Caponga. Nesse ponto da costa do município de Cascavel não se pode mais tomar nenhum tipo de medida preventiva (Figura 3), tendo em vista que, durante as preamaras de sizígia, o mar toca estruturas urbanas. Nesse trecho a ausência de praia não permite estabelecer limites de restrições e disciplinamento de uso, como os propostos pelo Projeto Orla para áreas urbanizadas. Enquanto que, a leste do referido litoral, na localidade de Águas Belas, a urbanização torna-se menos densa, sem maiores prejuízos estéticos e com faixas de praia ainda consideráveis, tornando possível uma intervenção inteligente e controlada. As estruturas urbanas correspondem a uma área total de ocupação de 1.872.086,16 m², e o perímetro urbano de 9.542,95 m.

Verifica-se na Praia um avançado estado de degradação e modificações paisagísticas significativas, em especial por conta da urbanização. O estreitamento da faixa de praia e a densidade da malha urbana tornam inviáveis as medidas preventivas de ordenamento territorial. No entanto, as medidas de disciplinamento de uso ainda são possíveis, viáveis e necessárias para evitar a construção de novas casas e edificações nas áreas adjacentes, evitando assim que o problema se intensifique e se alastre.
