Fatores naturais e antropogênicos condicionando o uso recreacional da praia de Jauá, Região Metropolitana de Salvador, Bahia

Natural and anthropogenic factors on recreational use of Jauá beach, metropolitan area of Salvador, Bahia

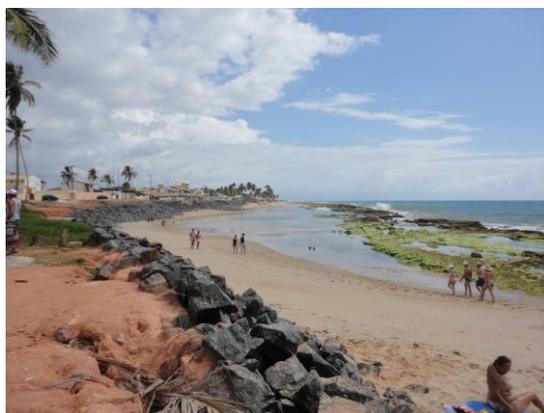
Figura 2: Bancos de arenito e enrocamento de pedras na praia de Jauá – trecho 1.

Os bancos de arenito, presentes no trecho 1 da praia de Jauá (Figura 2), geram algumas zonas protegidas para banho, funcionando como um quebra-mar natural. Contudo, é comum a existência de aberturas nestas rochas e, nestes locais são geradas intensas correntes de retorno, causando risco de afogamento para os banhistas. Além disso, estes bancos de arenito podem ocorrer na face praial, restringindo o uso recreacional. A ocorrência dos bancos de arenito, e as suas descontinuidades, parece ser o principal fator de controle dos processos erosivos em Jauá.

Apesar da erosão costeira não ser responsável pela perda da praia recreativa, apenas pelo recuo da linha de costa, em costas muito habitadas, nas quais as construções são feitas muito próximo à praia, este recuo gera a perda de propriedades e, em consequência disto, são construídas obras de proteção que terminam por eliminar a praia recreativa [28]. Em geral, nos locais onde existe uma maior intensidade dos processos erosivos, a atratividade para uso recreacional diminui, principalmente devido à ausência de praia recreativa na maré alta e pela ocorrência de escarpa erosiva, restos de construções ou presença de estruturas rígidas de contenção, que dificultam o acesso à praia (Figura 2).

Em Jauá, no trecho 1, a severidade do processo erosivo pode ser atestada pela presença de um grande enrocamento de pedras (Figura 2). Essa estrutura não impede o avanço do processo erosivo e dificulta ainda mais o acesso à praia, já comprometido pelo desnível entre a calçada e a praia. A existência de construções fixas na região de pós-praia e zona costeira adjacente impede o recuo da faixa arenosa e acelera o processo erosivo. No trecho 2 de Jauá, onde não existem construções fixas, não foram observados indicadores de erosão (Figura 3).

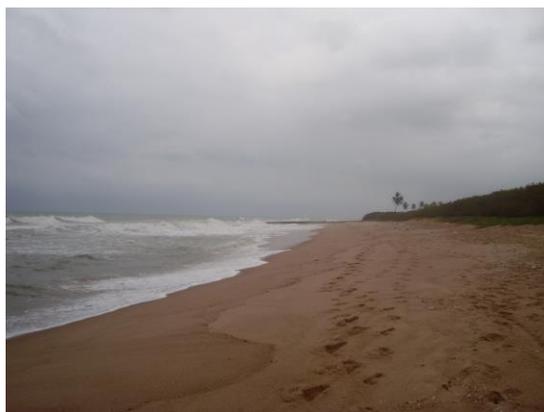
Figura 3: Praia de Jauá – trecho 2 sem indicativos de erosão costeira.
