Qualidade d'água de microbacia urbana, córrego lavapés na cidade de Mogi Mirim-SP

A. L. G. Manara & A. R. Clemente

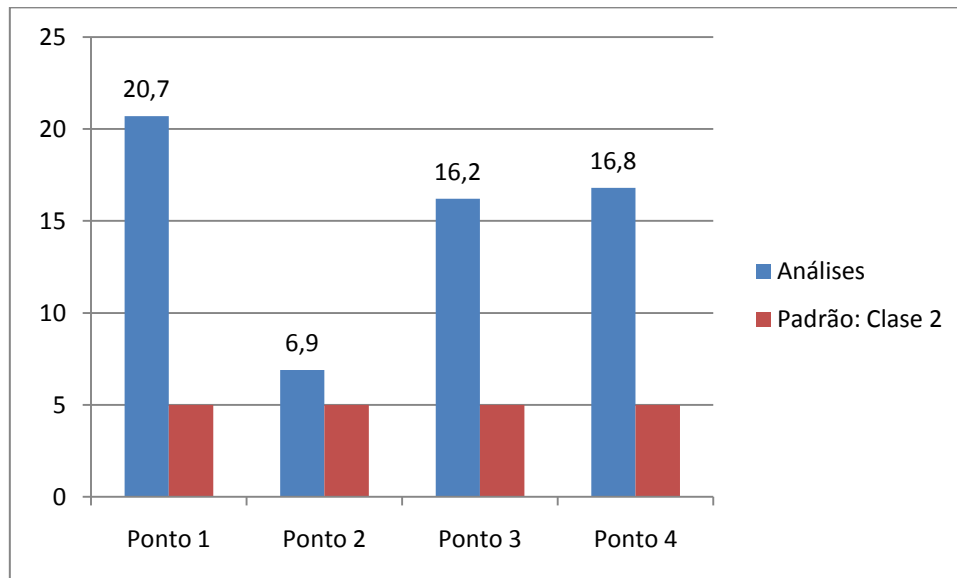
FIGURA 5: Gráfico dos os valores da DBO

A DBO envolve a decomposição do material biodegradável presente na água e o consumo de oxigênio dissolvido na água pelo processo metabólico dos microorganismos aeróbios. Quanto maior a DBO, maior a quantidade de matéria orgânica biodegradável (MACÊDO, 2005). Os valores, nos resultados da DBO, destacam-se o ponto 2, com um resultado baixo em relação ao restante dos outros pontos de coleta, como pode ser observado na figura 5 comparando com o padrão classe 2 do CONAMA 357. Segundo a Lei nº 997, de 31 de março de 1976, que dispõe Prevenção e o Controle de Poluição do Meio Ambiente, prevê no Art. 10 que não é tolerado lançamento de efluente nas águas de Classe 1; Art. 11 até 5 mg/L em águas de classe 2; Art. 12 até 10 mg/L em águas de classe 3; Art. 14 será tolerado lançamento de efluente em águas de

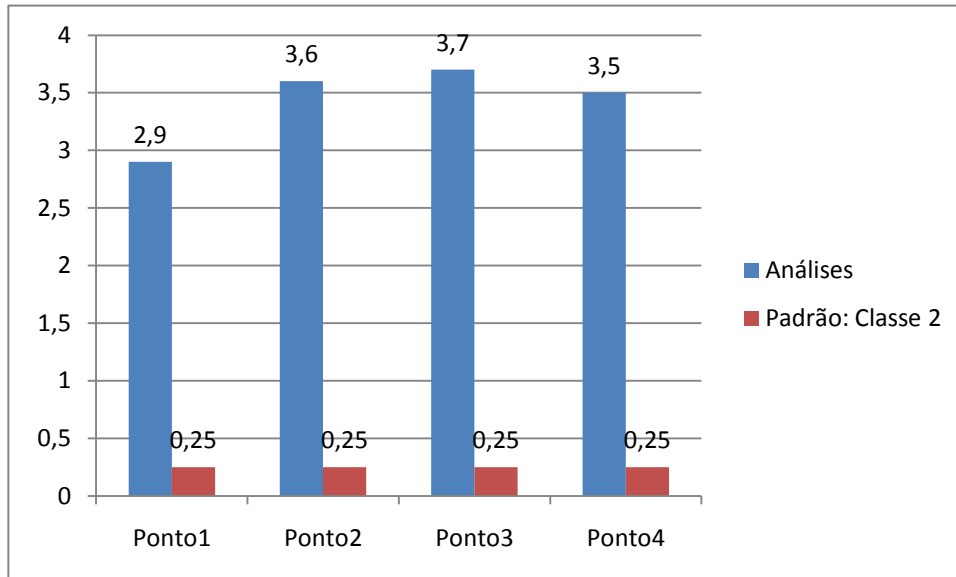
FIGURA 6: Gráfico dos valores do cloreto

Na análise de salinidade não foi detectadas nas amostragens dos pontos e a condutividade houve semelhança com os dados da DBO e STD. Onde no ponto de coleta 1 teve maior expressão, o segundo ponto diminuiu e o terceiro e o quarto ponto aumentou. Já o cloreto todos os pontos de amostragem destacaram resultados acima do permitido. Conforme a figura 6 com o gráfico ilustrando os valores analíticos do cloreto e o padrão do CONAMA 357 classe 2.

Com os resultados das análises de cloreto é possível presumir que ocorre o lançamento “in natura” de efluente urbano da cidade de Mogi Mirim ao longo do córrego Lávapés. Na Figura 12 no canto direito é possível visualizar o lançamento de efluentes.
