(In)acessibilidade arquitetônica e suas implicações para a permanência da pessoa com deficiência visual no ensino superior

(In) architectural accessibility and its implications for the permanence of the person with visual impairment in higher education

J. D. A. Araújo¹, M. A. B. Silva², W. D. A. da Silva^{3,*}

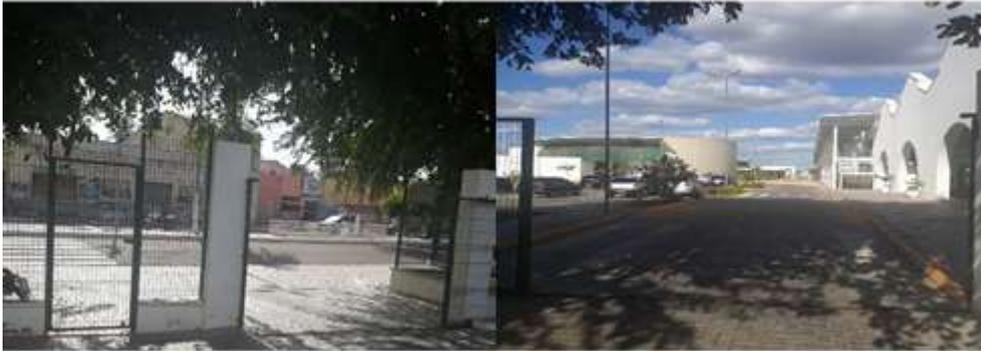
Conforme estabelecido pela ABNT [15], “todas as entradas, bem como as rotas de interligação às funções do edifício, devem ser acessíveis” para que as pessoas com deficiência possam ter autonomia e segurança durante todo o seu trajeto nas instituições de ensino, por exemplo. Na instituição pesquisada, a entrada principal possui a calçada rebaixada, no entanto, a entrada para pedestres é estreita e encontra-se ao lado da entrada de automóveis podendo ocasionar acidentes para as pessoas cegas devido a inexistência de sinalização audiovisual. O estacionamento, por sua vez, encontra-se logo à frente da entrada, cuja faixa de pedestres apresenta-se em uma rota não acessível conforme verifica-se na Figura 1.

Figura 1: Entrada do campus. Fonte: Os autores

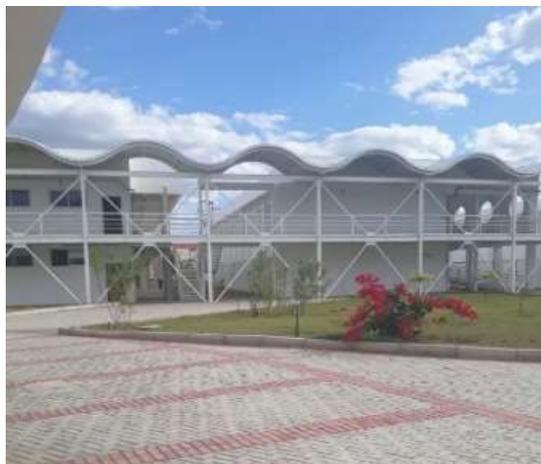
O acesso às salas de aula possui um quantitativo considerável de obstáculos que dificultam a livre circulação dos alunos cegos na instituição, uma vez que nos locais que deveriam possuir rotas de interligação como um corredor, por exemplo, existem escadas suspensas junto à estrutura de ferro com colunas verticais e horizontais, dificultando a locomoção dos alunos em questão, podendo resultar, inclusive, em acidentes graves para estes alunos, conforme verifica-se na Figura 2.

Figura 2: Blocos das salas de aula do campus. Fonte: Os autores

Nesses obstáculos não identificáveis pela bengala não há sinalização de alerta, seja esta sonora ou tátil que visa “informar à pessoa com deficiência visual sobre a existência de desníveis ou situações de risco permanente, como objetos suspensos não detectáveis pela bengala longa” [15]. O piso superior é desprovido da mesma forma dos recursos apontados para o andar inferior. Nas escadas não existe orientação por meio de sinalização alerta que é fundamental para a pessoa cega identificar e utilizar equipamentos e serviços, bem como situar-se nos percursos localizando o início e término de escadas e rampas (Figura 3).

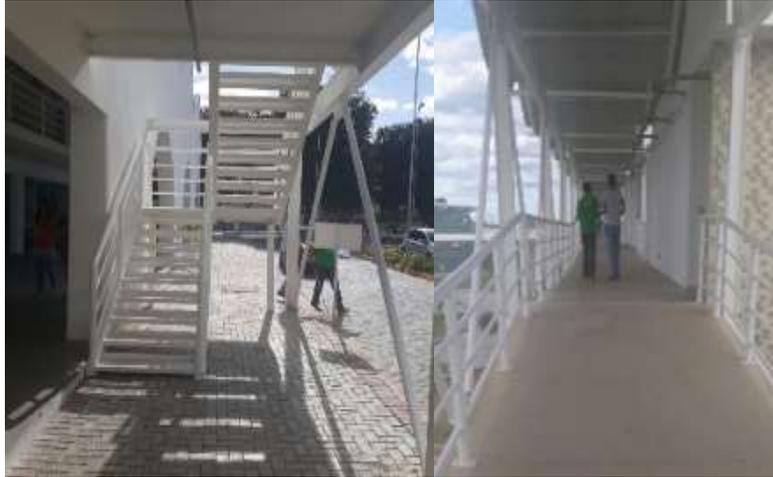
Figura 3: Escada e corredor que dá acesso às salas de aula dos blocos superiores do campus. Fonte: Os autores.

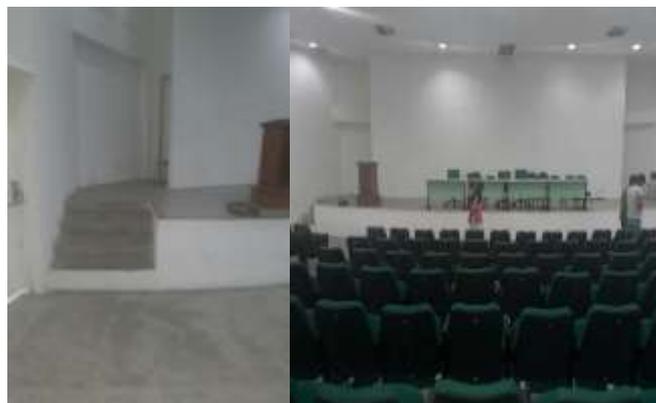
O auditório da instituição apresenta-se em total discordância com a NBR 9050, sendo explícitos os diversos obstáculos que dificultam a locomoção da pessoa cega. Neste, há ausência de piso tátil, sinalização sonora e tátil, espaços reservados para pessoa com deficiência ou com mobilidade reduzida, rampas para acesso ao palco e corrimão na escada, conforme exposto na Figura 4, revelando um descumprimento da legislação e, também, a (re)produção e manutenção da exclusão institucionalizada.

Figura 4: Auditório central do campus. Fonte: Os autores

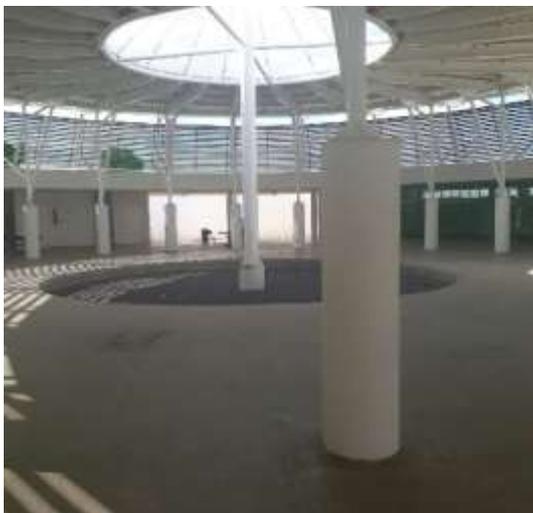
No centro de convivência, além dos problemas já citados, há obstáculos arquitetônicos no piso: um círculo com desnível profundo sem sinalização de alerta dificulta o percurso dos alunos, conforme apontado na Figura 5. Neste espaço deveria existir uma rota acessível, pois “[...] em complexos educacionais e *campi* universitários, quando existirem equipamentos complementares, como piscinas, livrarias, centros acadêmicos, locais de culto, locais de exposições, praças, locais de hospedagem, ambulatórios, bancos e outros, estes devem ser acessíveis” [15].

Figura 5: Centro de convivências do campus. Fonte: Os autores
